## RESPUESTA A INTERVENCIONES REALIZADAS EN EL MARCO DE LA AUDIENCIA PÚBLICA DE RENDICIÓN DE CUENTAS –CORPOCALDAS VIGENCIA 2018

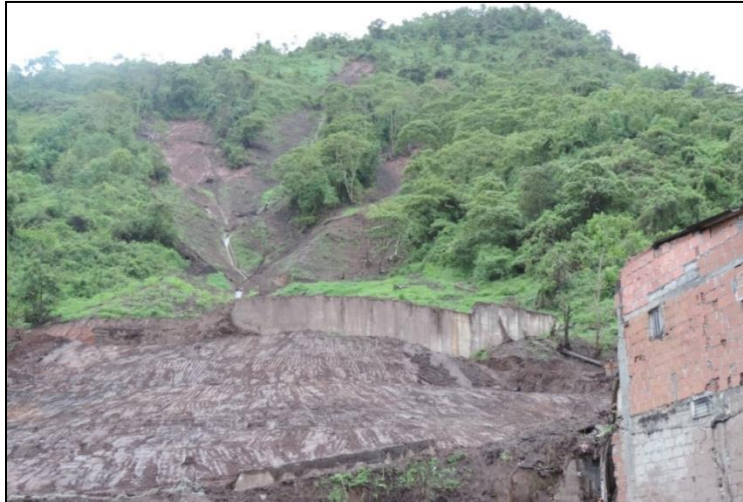
Figura 2. Imagen de la ladera del cerro afectada por los deslizamientos de tierra. Nótese la alta pendiente y la obra de retención de sólidos que fue construido años atrás como medida de protección. Gracias a ella muchos de los vecinos del sitio tuvieron oportunidad de salir de sus viviendas antes del segundo pulso del desprendimiento que la rebaso.

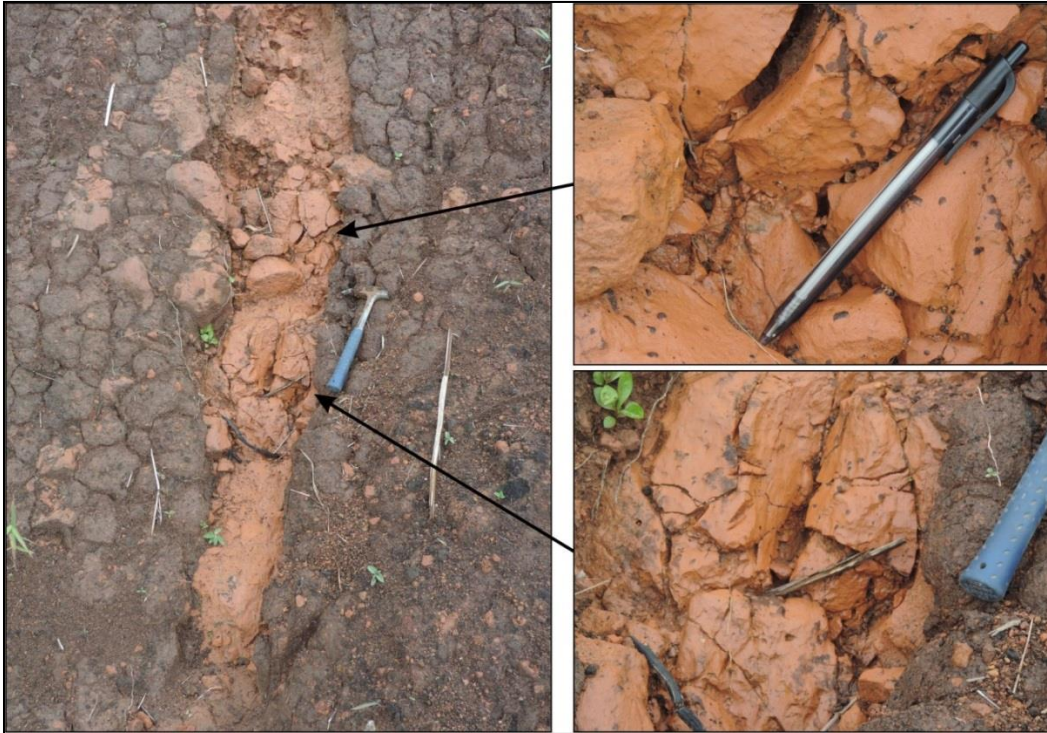
Figura 4. Detalles de los bloques de roca totalmente alterados pero conservando la imbricación y alguna cohesión. Por encima de estos bloques estaba la capa de arcilla que facilitó la generación de los deslizamientos.

El detonante de la generación de los deslizamientos fueron las fuertes precipitaciones que se presentaron en la zona, por lo tanto las obras que se requieren deben estar encaminadas a la captación y conducción de manera adecuada de las aguas de escorrentía hacia un cauce estable, o en su defecto al sistema de alcantarillado del barrio en los volúmenes que es recomendable hacerlo de acuerdo a las recomendaciones actuales de capacidad que llegan a periodos de retorno de 100 años más el 40% y a proveer un sistema de retención de sólidos en la ladera con el fin de que si en algún evento se produce un desprendimiento de tierras estas puedan ser contenidas por este sistema.
