COMUNICACIÓN DE UN ACTO ADMINISTRATIVO
EXPEDIENTE SANCIONATORIO No.20-2020-090

AUTO No.2020-1064

“POR MEDIO DEL CUAL SE LEGALIZA UNA MEDIDA PREVENTIVA”

Que por medio de informe técnico 500-645, radicado 2020-II-00013877 del 30 de junio de 2020, Biodiversidad y Ecosistemas de Corpocaldas dio a conocer a la Secretaria General visita técnica realizada a explotación minera subterránea de oro aluvial mediante cúbicos 1 y 2 en la vereda Alto Sevilla, municipio de Supía, Caldas, sin contar con licencia ambiental.

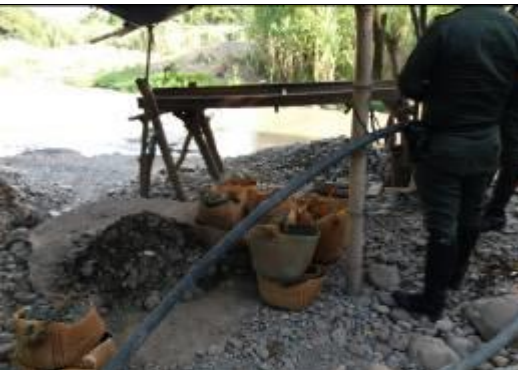
FOTO 17

IDENTIFICACIÓN	DESCRIPCIÓN	COORDENADA N	COORDENADA W
Punto 2 Cúbico 2	<p><u>Zona de explotación:</u> Cúbico o túnel vertical con una profundidad de 10 metros y sección promedio en el túnel vertical de 1,3 x 1,3 metros, al interior del Cúbico se reportó un (1) túnel horizontal de 40 metros hacia el Río. El túnel estaba entibado en guadua los primeros 8 metros. El Cúbico se encuentra a 10 metros de la margen izquierda aguas abajo del río Supía. Fotos 15 y 16.</p> <p><u>Zona de beneficio:</u> Una (1) canaleta de madera de 2,5 x 0,5 metros con malla metálica y costal en la base, empleada</p>

<p>para el lavado de los materiales gruesos extraídos del Cúbico (gravas y arenas), sitio ubicado a 6 metros de la margen izquierda aguas abajo del río Supía y en las coordenadas: 5°25'25.74"N y -75°38'59.59"W. Fotos 17 y 18.</p> <p>En este sitio se ubica el vertimiento de las aguas residuales sin ningún tratamiento, provenientes del lavado de material con coordenadas: 5°25'25.81"N y -75°38'59.56"W. Foto 18.</p> <p><u>Zona de labores generales:</u> se identificó la existencia de dos (2) cambuches o ramadas en guadua, caña brava y plástico negro y azul, así: <u>Cambuche 1:</u> De 60 m² (4 x 15 m), utilizado para proteger: Dormitorio, almacenamiento de herramientas y Cúbico. Fotos 19 y 20. <u>Cambuche 2:</u> De 12 m² (4 x 3 m), utilizado para proteger canaleta de madera. Fotos 21 y 22.</p> <p>Nota: Los estériles son arrojados de manera antitécnica alrededor del cambuche y sitio de beneficio, y sobre la ribera del río Supía, lo cual hace que el cauce de la corriente varíe significativamente cambiándole su dinámica natural. Foto 23</p> <p><u>El área afectada por la explotación ilegal es 180 m² (12 x 15 metros).</u> Foto 24.</p> <p>Es de anotar que, la explotación – túnel vertical se realiza dentro de la llanura de inundación del río Supía, sobre la margen izquierda aguas debajo del cauce principal de la corriente hídrica y, por ende, dentro del área de la faja forestal protectora de dicha fuente hídrica (30 m de protección).</p> <p>Dicha explotación pone en riesgo alto la vida de las personas que trabajan en el lugar, ya que están en el área de inundación del río Supía. Así mismo, el riesgo también se da por la explotación antitécnica y sin las medidas de</p>	<p>5°25'26.02"</p>	<p>-75°38'59.55"</p>

Es de anotar que, por la ubicación de las explotaciones mineras ilegales, explotación antitécnica y sin las condiciones seguridad minera en los dos (2) sitios, se está poniendo en riesgo alto la vida de las personas que laboran en los dos (2) puntos, por lo tanto, dicha actividad debe ser suspendida o cerrada de manera inmediata por parte de la Alcaldía.

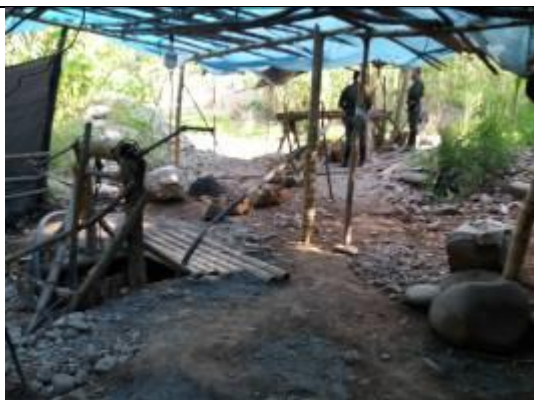
FOTO 25

<p>seguridad minera necesarias para disminuir el riesgo en la ejecución de la actividad. Foto 25.</p> <p><u>Elementos mineros evidenciados en el Cúbico 2:</u> 1 malacate (molino metálico artesanal manipulado de manera manual), 1 clasificadora de madera de fabricación artesanal para el lavado del material, 2 motores que se encontraban en el interior del cúbico, 30 metros de manguera de dos pulgadas, baldes, red eléctrica hechiza, palas, machetes, bateas, entre otros. Foto 26.</p>		
--	---	--	--

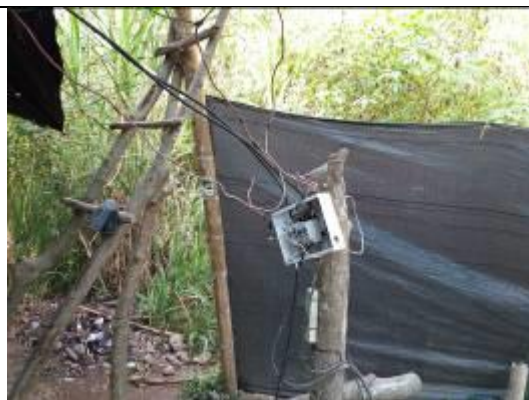
FOTO 26

CÚBICO 2: 1 malacate (molino metálico artesanal manipulado de manera manual), 1 clasificadora de madera de fabricación artesanal para el lavado del material, 2 motores que se encontraban en el interior del cúbico, 30 metros de manguera de dos pulgadas, baldes, red eléctrica hechiza, palas, machetes, bateas, entre otros.
