CITACION PARA NOTIFICACION PERSONAL
EXPEDIENTE SANCIONATORIO No.20-2020-090

AUTO No.2020-1065

POR MEDIO DEL CUAL SE ORDENA LA APERTURA DE UN PROCEDIMIENTO SANCIONATORIO AMBIENTAL”

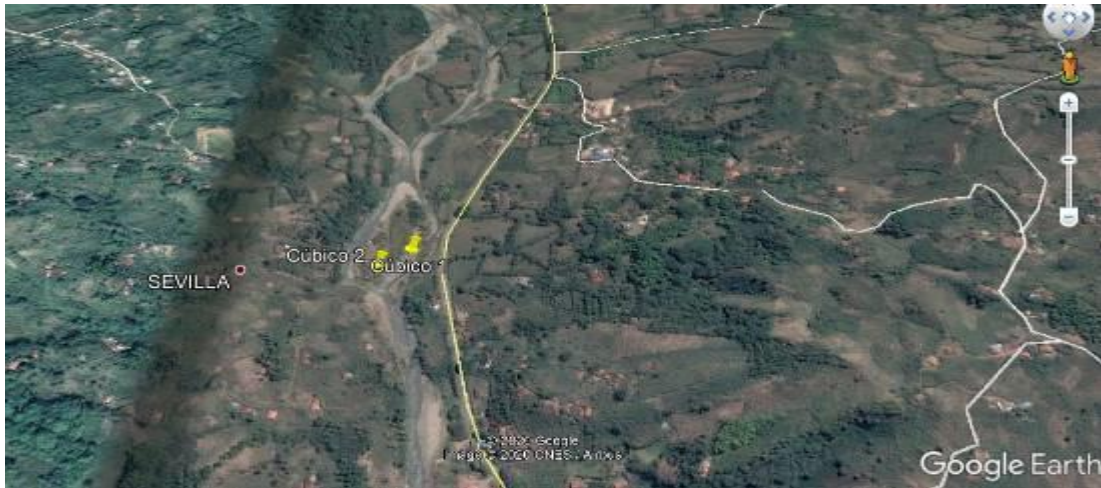
Imagen 1. Ubicación Cúbicos 1 y 2, ubicados en la vereda Alto Sevilla Municipio de Supía– Caldas.

- 1. En el lugar visitado se evidenciaron dos (2) explotaciones subterráneas de oro aluvial conocidas como “Cúbicos”, los cuales, para efectos del presente informe serán denominados Cúbicos 1 y 2. En dichos Cúbicos se evidenció actividad de explotación dentro de las terrazas aluviales antiguas y recientes sobre la margen izquierda aguas abajo del río Supía, explotaciones que se realizan con el propósito de recuperar el oro existente dentro de los materiales (arenas y gravas) que componen los depósitos aluviales en mención.*
- 2. Las explotaciones subterráneas (Cúbicos 1 y 2) antes mencionados, se encuentra localizado en la vereda Alto Sevilla del municipio de Supía – Caldas, sobre las terrazas aluviales del río Supía.*

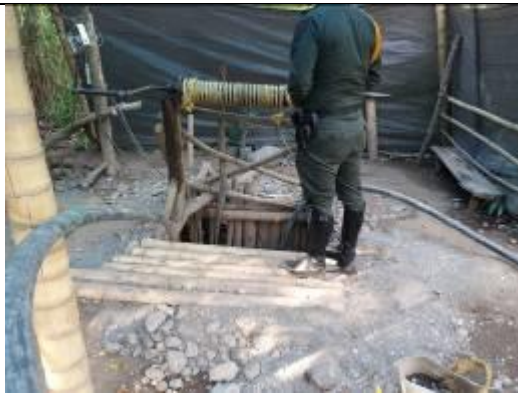
FOTO 15

IDENTIFICACIÓN	DESCRIPCIÓN	COORDENADA N	COORDENADA W
Punto 2 Cúbico 2	<i>Zona de explotación: Cúbico o túnel vertical con una profundidad de 10 metros y sección promedio en el túnel vertical de 1,3 x 1,3 metros, al interior del Cúbico se reportó un (1) túnel horizontal de 40 metros hacia el Río. El túnel estaba entibado en guadua los primeros 8 metros. El Cúbico se encuentra a 10 metros de la margen izquierda aguas abajo del río Supía. Fotos 15 y 16.</i>
